德政广场建设项目

水土保持方案报告表

(报批稿)

建设单位：绵阳达坤投资有限公司

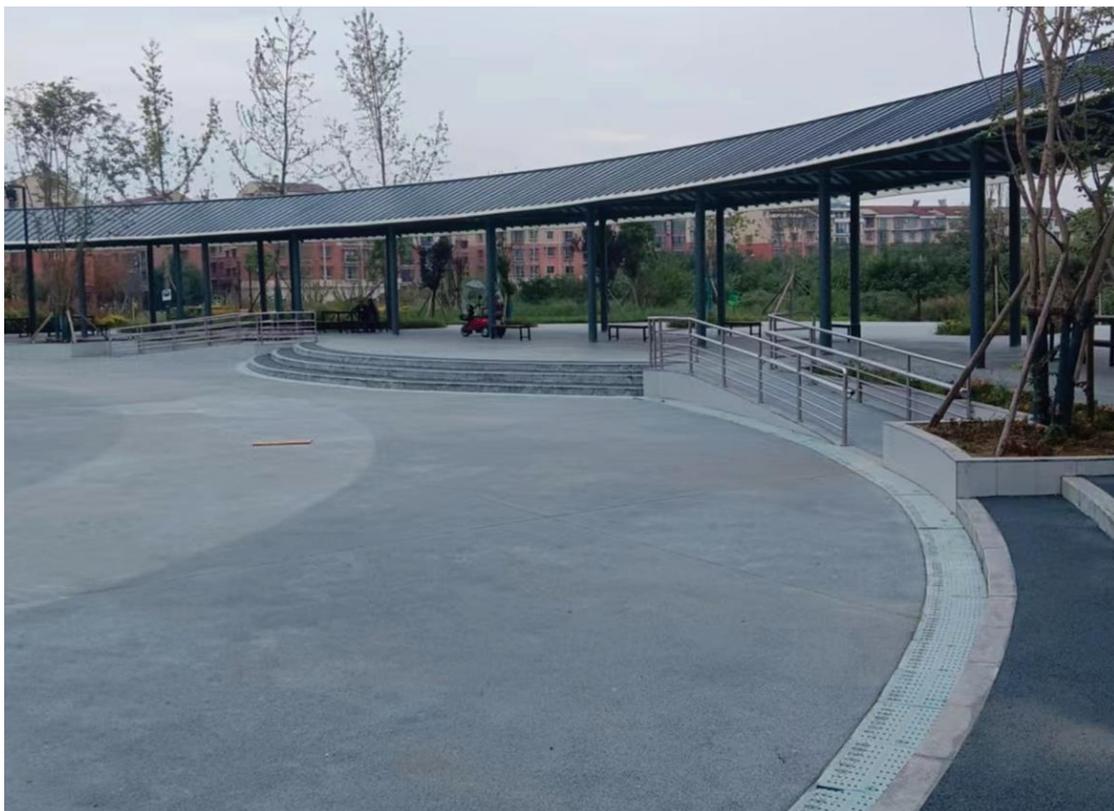
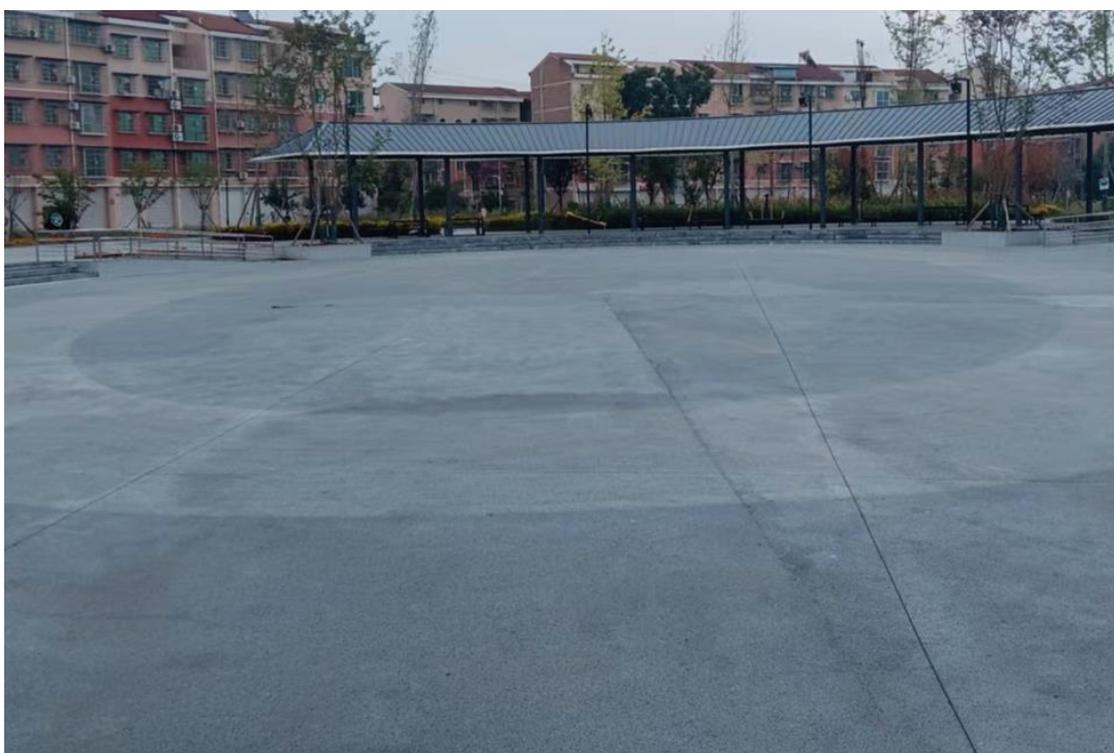
下沉式广场透水铺装 1

下沉式广场透水铺装 2

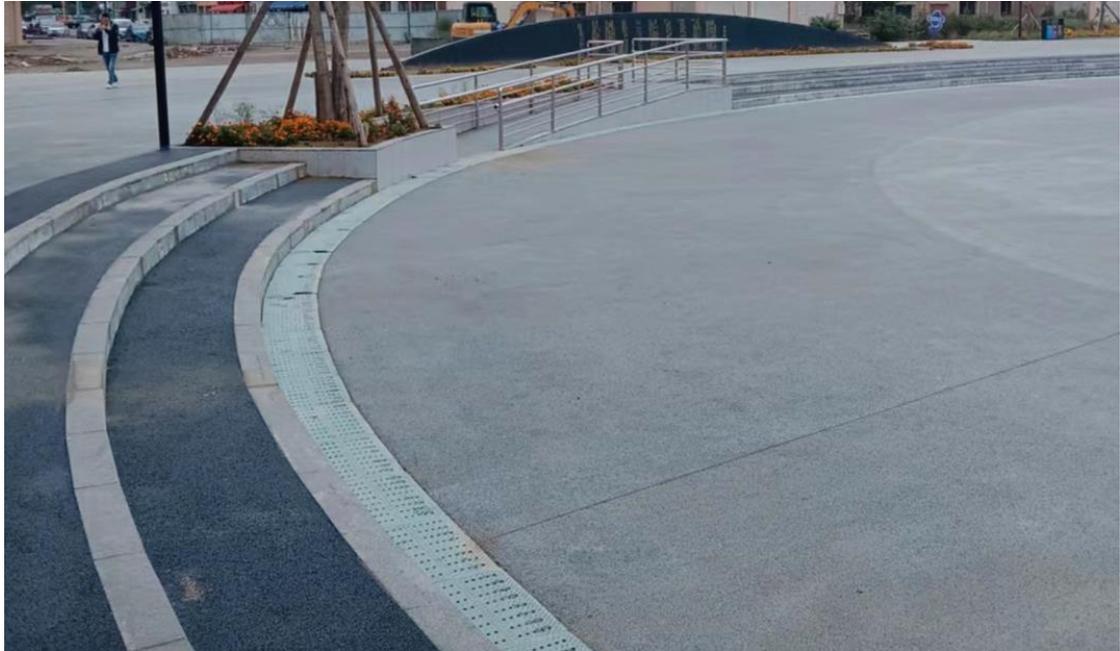
下沉式广场外沿线形渗沟

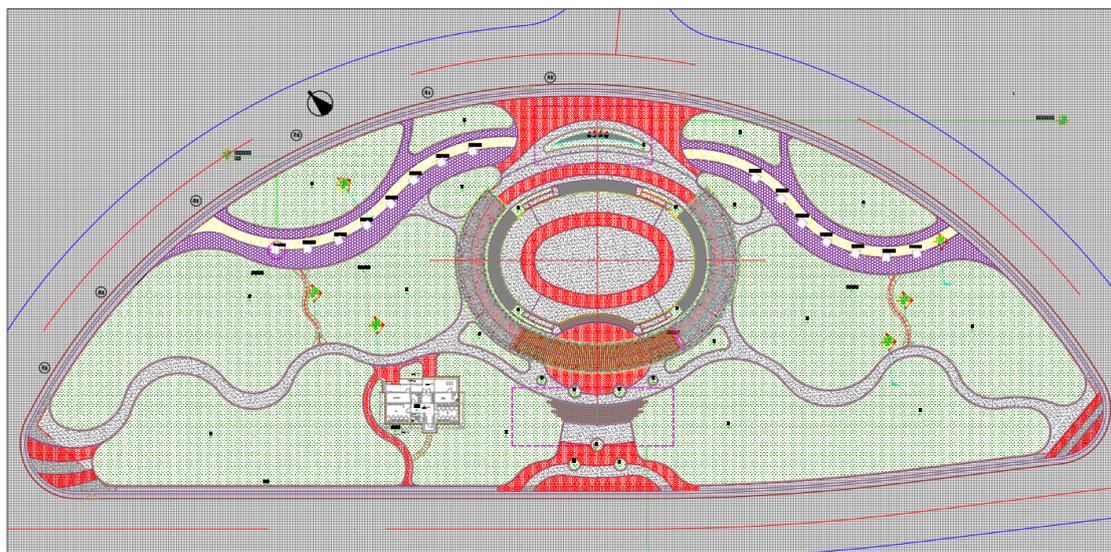
图 2.1-2 本项目总体布置效果图

廊、游乐设施及中部圆形下沉式休闲广场的布置，东西两侧为乔灌草结合的景观绿化布置区域，其间布设 2~4m 宽观光游览人行步道连接中部广场与周边市政道路，便于周边行人进入项目区进行休憩娱乐。原场地内保留卫生间布置于场地中南部，本项目仅进行室内外的装修改造，不进行主体建设。

根据主体设计结合现场调查，项目新建社区公共绿地，整体呈开放式布置，场地外沿无围墙、围栏与周边环境间隔；场地南、北两端及中部小片与市政道路人行道衔接区域，主体工程为景观协调对其进行透水混凝土铺装；项目建成后场地外缘与周边市政道路平缓过渡衔接，无高差。

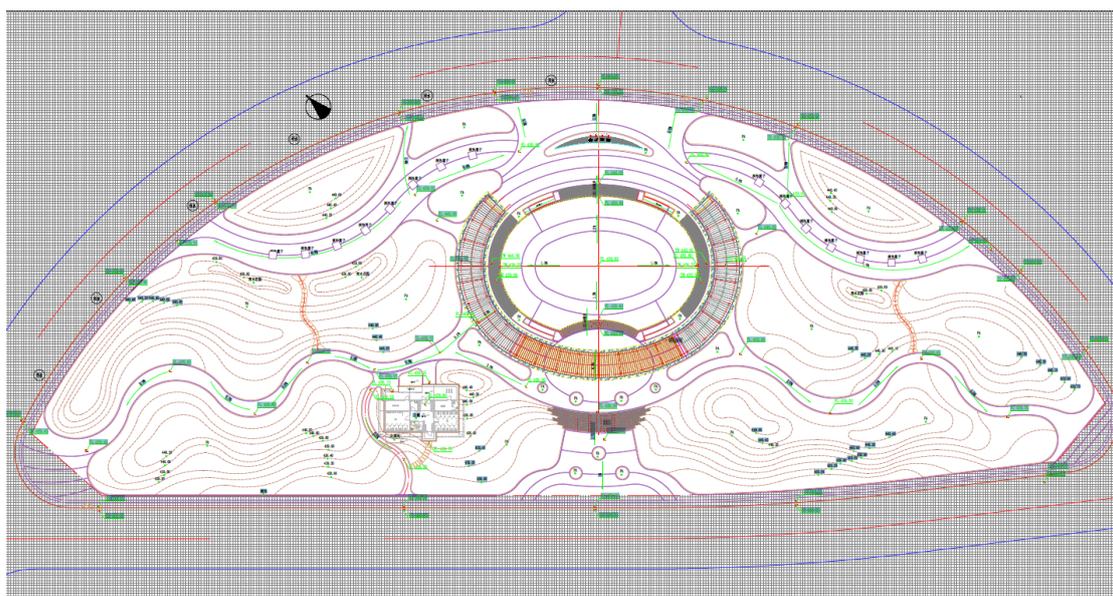
2.1-3 项目竖向布置图

建设场地内，景观绿化场地采用堆坡造景进行布置，绿化场地高于周边硬化地表 0.1m~1.25m。场地中部布设下沉式广场，略低于周边环形长廊及硬化地表 0.10m~0.25m，广场外延布设雨水渗沟汇集区域来水。

项目区内汇水主要来源为大气降水、污水及废水，区内排水采用雨、污水分流制。场地内的雨水管排出口位于项目西南侧中部，接入已建市政道路预留雨水检查井，场内汇水方向为由东北向西南；接入管径 DN400，接入雨水井底高程 437.30m，管道埋深 0.95m~2.05m。场地内污水管排出口位于项目西北角，接入已建市政道路预留污水检查井，场内汇水方向为由东南向西北；接入管径 DN200，接入污水井底高程 437.60m，管道埋深 0.75m~1.95m。项目用水自项目西南侧中部市政道路预留接口接入，项目用电用场地内既有电路接入。

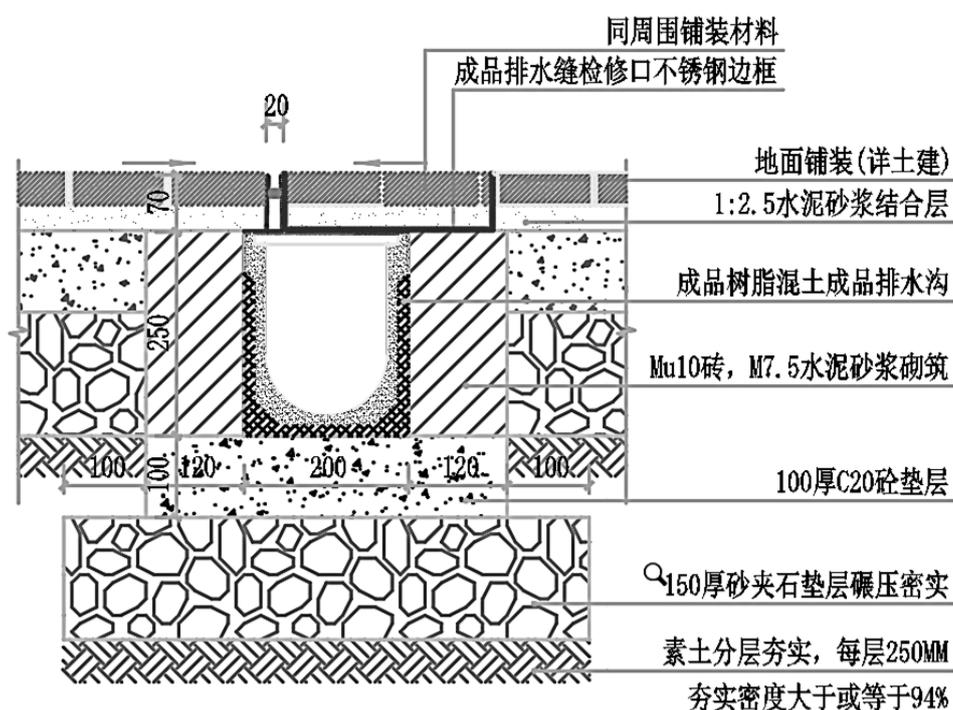
图 2.1-4 卫生间基底外缘散水沟断面设计图

此外，主体设计在拟于卫生间基底外沿布设散水沟 58m 汇集周边场地来水，断面 $B \times H = 0.3\text{m} \times 0.3\text{m}$ ，坡降 $i = 0.005$ ，沟内安装成品树脂混凝土成品排水沟，沟侧采用 120mm 厚 Mu10 砖、M7.5 水泥砂浆砌筑，沟底由上至下为 100mm 厚 C20 砼、150mm 厚砂夹石垫层压实，沟顶盖成品排水缝检修口不锈钢边框（留 20mm 宽渗水缝），其上盖与周围相同的铺装材料。散水沟汇集屋面周边场地雨水至场内布设的雨水管中，最终接入项目西南侧中部的市政雨水管。散水沟断面设计见下图 2.1-4。

（6）散水沟：根据调查，主体工程按主体设计于卫生间基底外沿设置 30cm×30cm 盖板排水沟作为散水沟，对屋顶及周边场地来水进行汇集，总长 58m，坡降 $i=0.005$ ，沟体为成品树脂混凝土成品排水沟，沟侧采用 120mm 厚 Mu10 砖、M7.5 水泥砂浆砌筑，沟底由上至下为 100mm 厚 C20 砼、150mm 厚砂夹石垫层压实，沟顶盖成品排水缝检修口不锈钢边框（留 20mm 宽渗水缝），其上盖与周围相同的铺装材料。散水沟能有效汇集屋顶及周边场地来水接入项目新建雨水管，具有水土保持功能。主体工程设计的散水沟过流能力验算见表 3.2-3~3.2-4。

(6) 散水沟：主体工程于卫生间基底外沿设置 30cm×30cm 盖板排水沟作为散水沟，对屋顶及周边场地来水进行汇集，总长 58m， $i=0.005$ ，沟体为成品树脂混凝土成品排水沟，沟侧采用 120mm 厚 Mu10 砖、M7.5 水泥砂浆砌筑，沟底由上至下为 100mm 厚 C20 砼、150mm 厚砂夹石垫层压实，沟顶盖成品排水缝检修口不锈钢边框（留 20mm 宽渗水缝），其上盖与周围相同的铺装材料。散水沟能有效汇集屋顶及周边场地来水接入项目新建雨水管。

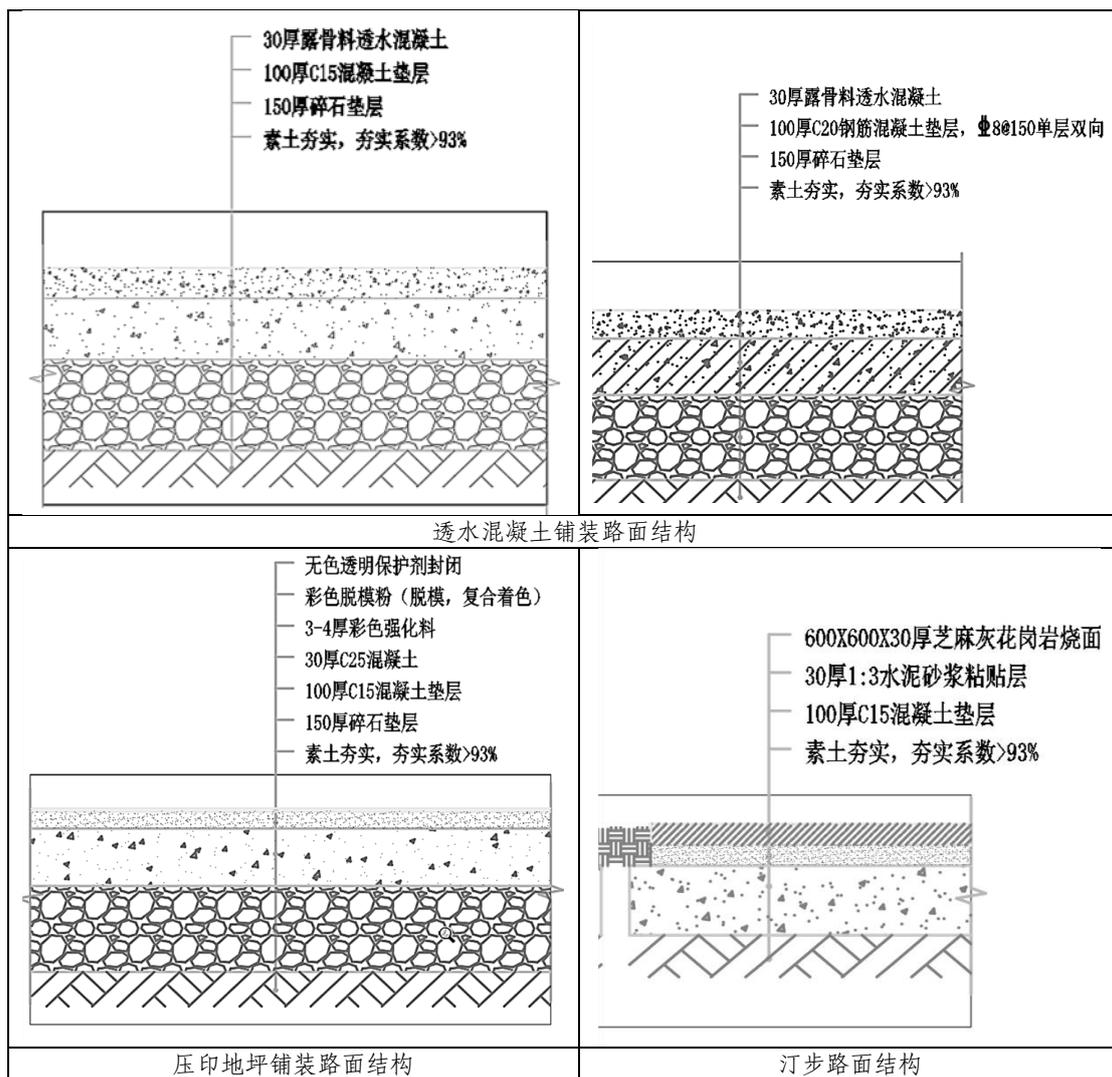
图 2.1-5 主体设计路面结构示意图

场内游园道路宽度为 4m、8m，为人行步道，兼做消防通道，其东北部步道采用压印地坪铺装，西南部步道采用露骨透水混凝土铺装，通过场地中部广场连接东西两侧市政道路人行道，便于行人进出。

公园内下沉式广场布设于场地中部，地势稍低于周边地表 0.1-0.2m，场地呈圆形，整体采用透水混凝土铺装；为便于场地排水，主体工程于下沉式广场外沿及项目西南侧梯步入口分别布设 124m、16m 线形渗沟汇集场地及周边区域来水，接入公园内铺设的雨水管。线形渗沟断面 B*H=0.3m*0.3m，坡降 i=0.005，沟内安装成品树脂混凝土成品排水沟，沟侧采用 120mm 厚 Mu10 砖、M7.5 水泥砂浆砌筑，外侧为碎石垫层铺垫；沟底由上至下为 100mm 厚 C20 砼、150mm 厚砂夹石垫层压实，沟顶盖成品排水缝检修口不锈钢边框（留 20mm 宽渗水缝），其上盖 7cm 厚与周围相同的铺装材料。线形渗沟断面设计见下图 2.1-5、2.1-6。

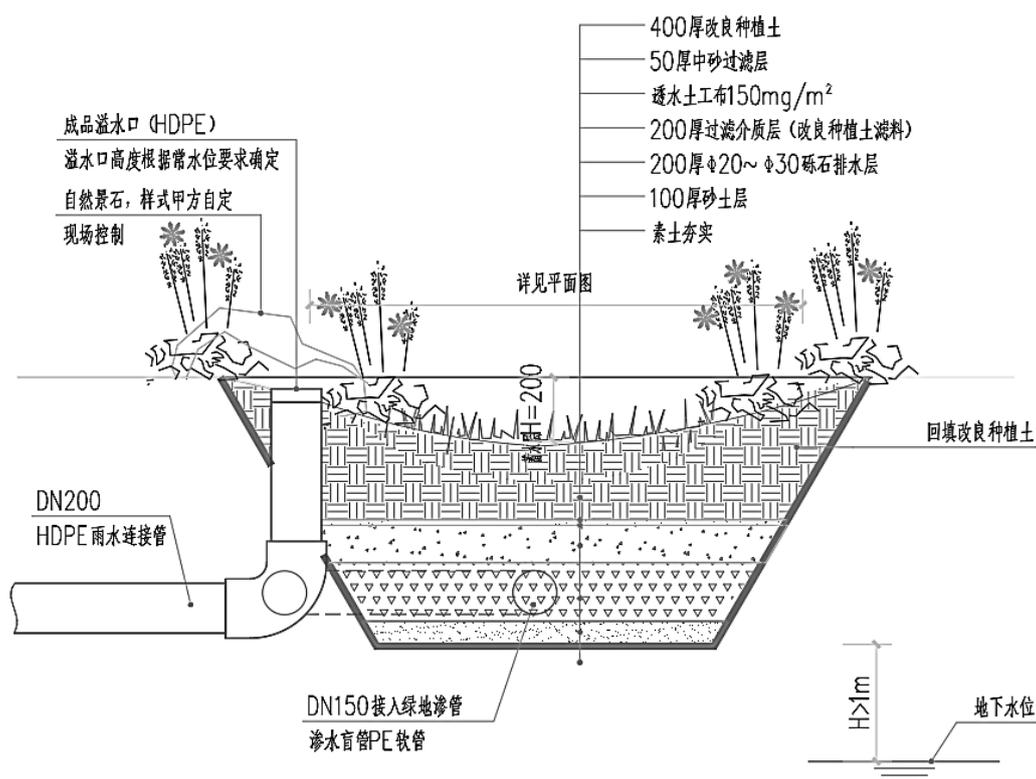
图 2.1-7 雨水花园做法示意图

绿化场地采用堆缓造景的方式布置，地面设置疏林草坡、精致植物组团、阳光活动草坪，并于局部区域布置雨水花园相结合，增加场地蓄水能力。雨水花园布置于场地西北部、东南部绿地地块中部，低于周边绿化区域 0.2m，总计布置雨水花园面积 70.62m²，具体雨水花园做法见下图 2.1-7。

根据主体设计，主体工程于雨水花园底部布设 De160 的 PE 渗排盲管 42m，用于收集雨水花园下渗水体，接入绿化场地内布设的 DN200HDPE 雨水连接管（雨水支管）。

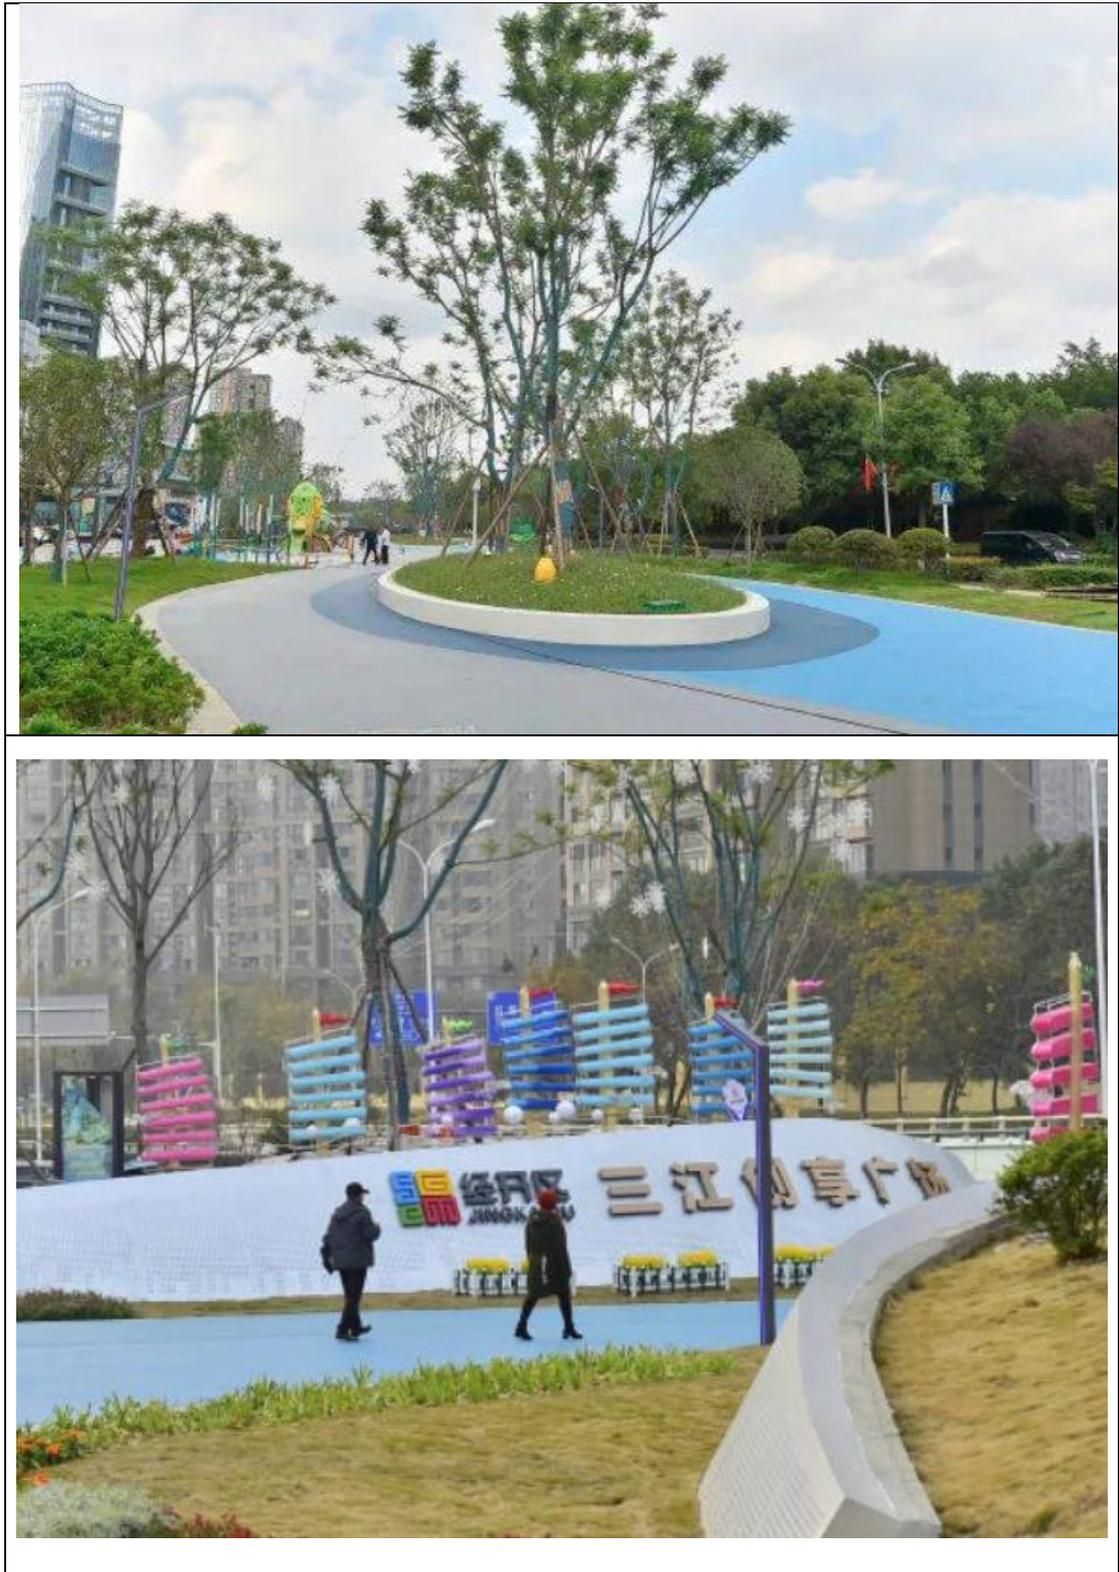
图 2.2-1 借方接纳现状

根据调查，工程前期建设中共外借土方 1.48 万 m³ 用于场地场平建设。借方来源为本项目建设单位“绵阳达坤投资有限公司”同期在建的“三江创享广场建设项目”，该项目位于绵阳市涪城区（经开区）塘汛街道，主要进行占地 2.98hm² 的公共服务设施的建设，与本项目同期进行水土保持方案编制中。根据该项目水土保持方案报告表（送审稿），项目总占地 3.04hm²，总挖方量 2.35 万 m³（含剥离表土 0.36 万 m³），总填方量 0.87 万 m³（含绿化覆土 0.36 万 m³），余方 1.48 万 m³，余方外运本项目用于场地场平回填建设。

借方项目已于 2021 年 7 月动工，已于 2022 年 6 月完工，工期 12 个月。目前该项目已建设完毕，项目余方于 2022 年 1 月-2022 年 3 月运至本项目用于场地回填完毕。根据调查，借方项目建设时，工程前期（2021 年 7 月-12 月）主要进行场地西南侧平坦区域土建建设，区域挖方量较小，少量余方于场内堆存留待后续外运利用；于工程后期（2022 年 1 月-2022 年 3 月）进行项目东北部挖方较大区域土建建设，减少扰动时段及土方于项目内堆存时段，便于项目余方随挖随运运至本项目回填利用。根据工程实际，两项目运距约 9km，均与已建市政道连接，交通便利。

借方项目现场情况见下图。

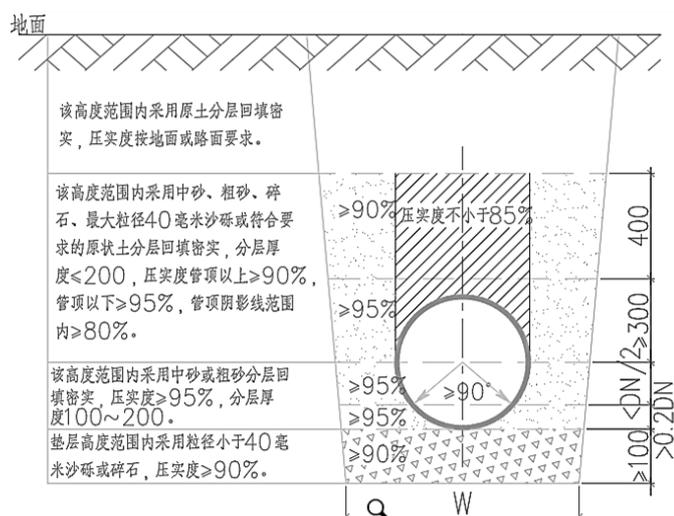
图 2.2-2 管道沟槽开挖示意图

2、沟槽开挖出的土方，临时堆存于管沟一侧，及时回填，避免长时间裸露。

3、其余综合管线布置在硬化区及绿化区地下，采取地埋方式。

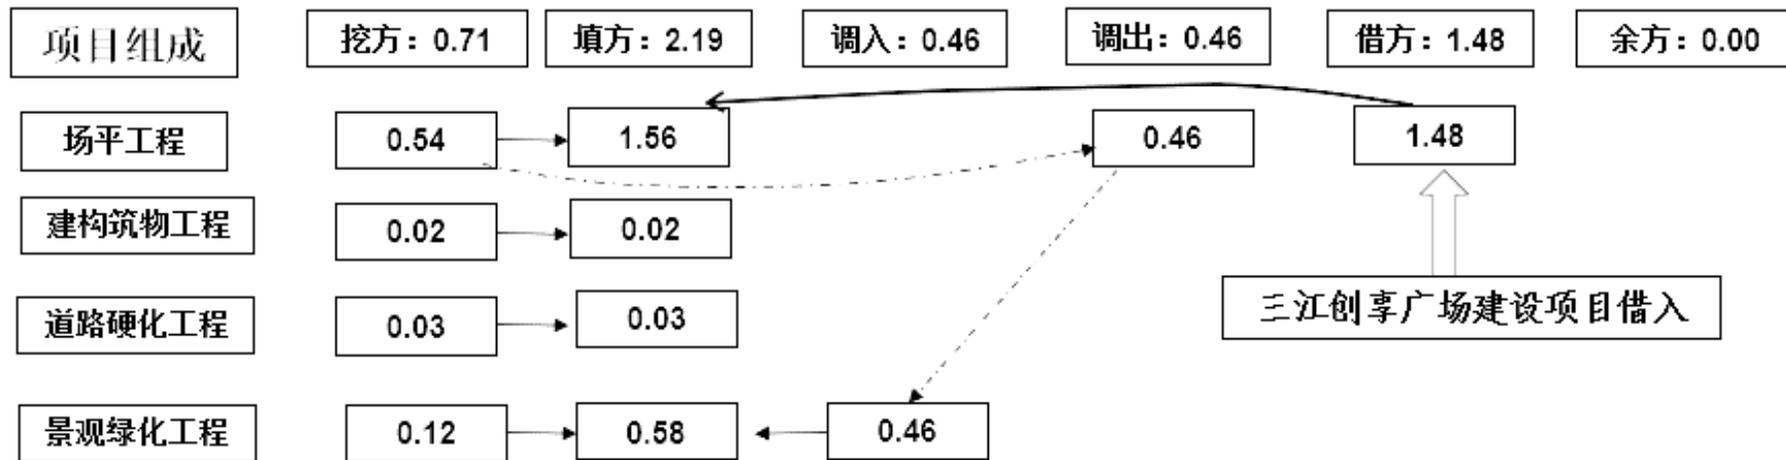
图 2.4-1 土石方流向图 (单位：万 m³)

经土石方平衡分析，本项目土石方主要来源为表土剥离、构筑物基础开挖与回填、沟槽开挖及回填、绿化覆土等。本项目土石方开挖总量为 0.71 万 m^3 （含剥离表土 0.46 万 m^3 ），回填总量为 2.19 万 m^3 （含绿化覆土 0.46 万 m^3 ），外借 1.48 万 m^3 一般土石方用于场地场平建设，借方项目为本建设单位同期在建“三江创享广场建设项目”余方；项目无余方、弃方。借方项目建设过程中的水土流失防治责任有该项目承担，运至本项目后其水土流失防治责任由本项目承担。

项目组成	开挖				回填				调入		调出		借方		余方	
	表土	土方	石方	小计	表土	土方	石方	小计	土石方	来源	土石方	去向	土石方	来源	土石方	去向
场平工程	0.46	0.08		0.54		1.56		1.56			0.46	表土堆场	1.48	三江创享广场建设项目		
建构筑物工程		0.02		0.02		0.02		0.02								
道路硬化工程		0.03		0.03		0.03		0.03								
景观绿化工程		0.12		0.12	0.46	0.12		0.58	0.46	表土堆场						
表土堆场				0.00				0.00	0.46	场平	0.46	绿化工程				
合计	0.46	0.25		0.71	0.46	1.73		2.19	0.92		0.92		1.48

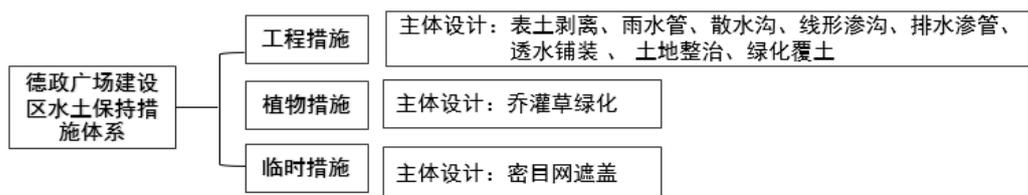
图 5.2-1 水土保持防治措施体系

防治分区	措施类型	措施名称	布设时段	布设位置
德政广场 工程区	工程措施	表土剥离	2022 年 1 月	场内耕地、园地、林地
		雨水管	2022 年 2-6 月	顺道路一侧埋设
		散水沟	2022 年 8-9 月	卫生间基底外沿
		线形渗沟	2022 年 8-9 月	下沉式广场外沿
		排水渗管	2022 年 8 月	雨水花园底
		土地整治	2022 年 8-9 月	绿化区域
		绿化覆土	2022 年 8-9 月	绿化区域
	植物措施	乔灌草绿化	2022 年 9-10 月	绿化区域
	临时措施	密目网遮盖	2022 年 1-7 月	东南部堆放表土
